Las yeserías en el Museo de las Artes Populares

Rebeca Alcántara de Bazdresch
Consultoría en conservación del patrimonio mueble

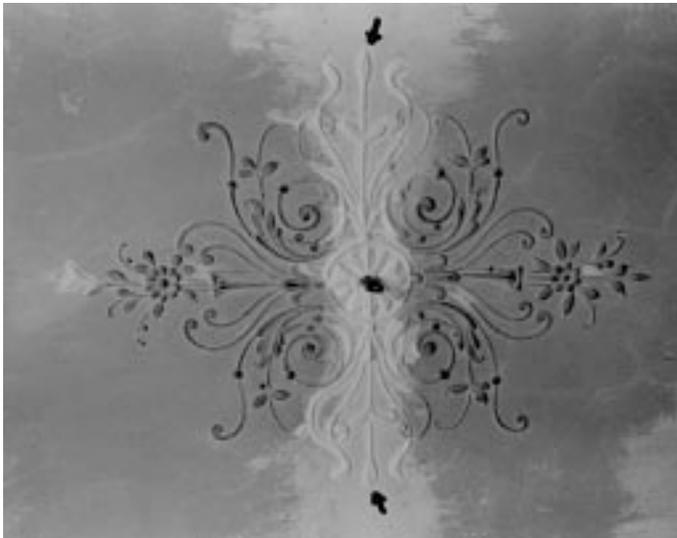
1. Una de las yeserías del techo del corredor de la planta alta, después de la reposición de faltantes. Las flechas señalan una reposición hipotética: el tallo con tres hojas.

En el caso de que los faltantes constituyeran lagunas pequeñas dentro de un diseño original, se hicieron reposiciones hipotéticas basadas en el estilo general de las yeserías. Se intentó hacer las reposiciones de la manera más sencilla posible, utilizando elementos básicos que concordaran con el relieve original y le dieran continuidad a la imagen. Las reposiciones hipotéticas no se distinguen a simple vista del diseño original, pero quedaron fielmente registradas en los croquis de la intervención.
